Programa de Drenagem e
**Manejo de Águas
Pluviais de Maricá**

Soluções-tipo para a AP1

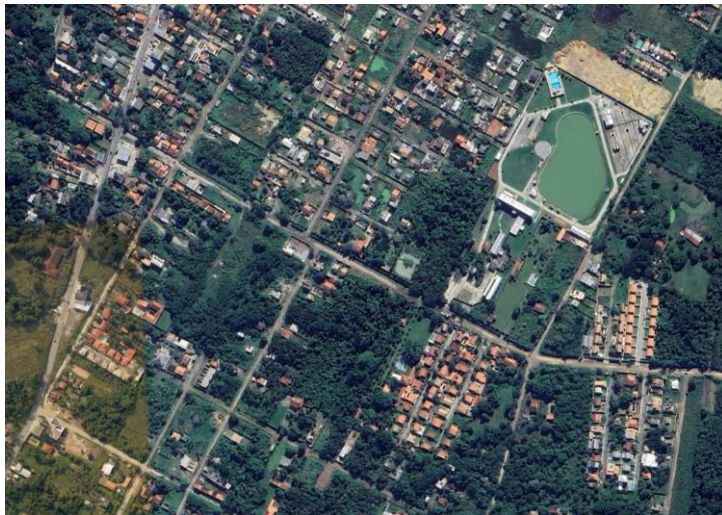
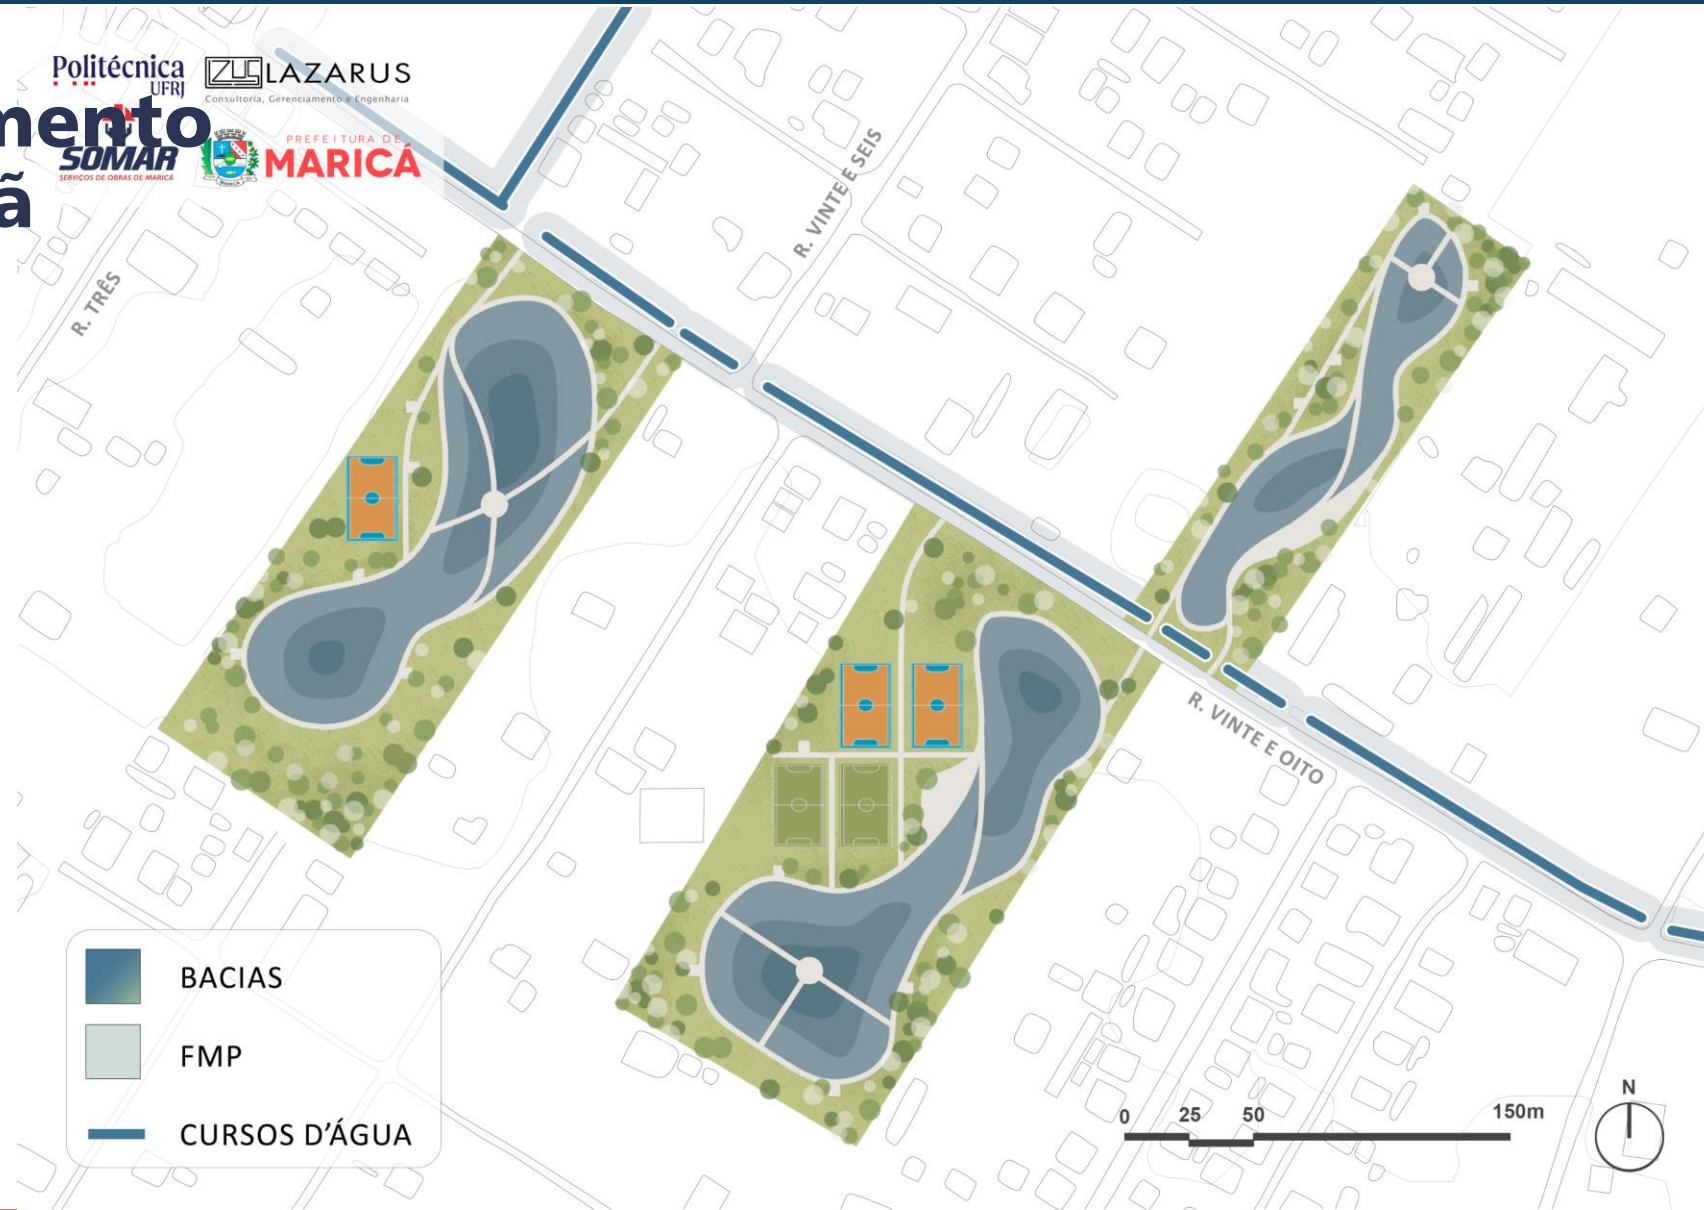
Bacias de amortecimento em Chácaras de Inoã

✓ Proposta situada na Rua Vinte e Oito, cujo entorno é caracterizado por uma ocupação urbana em consolidação, com habitações de predomínio unifamiliar, e com vias parcialmente pavimentadas.

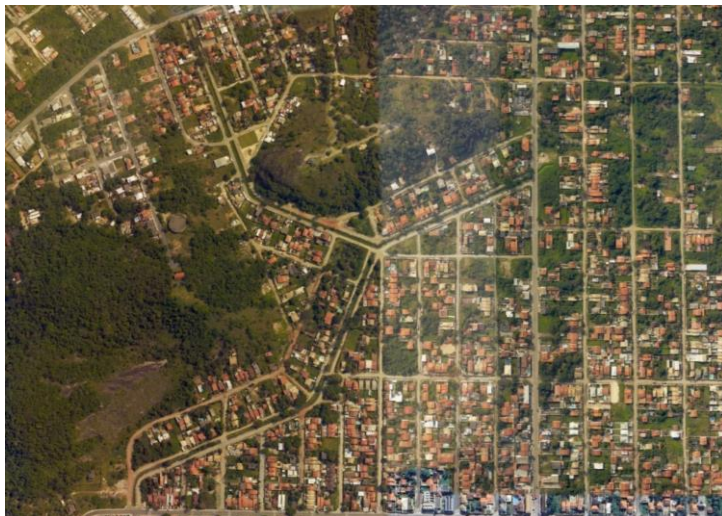
Microreservatórios em Jardim Atlântico Oeste

- ✓ Situados a sudoeste do Condomínio Residencial Carlos Marighella, com o objetivo de auxiliar na redução das inundações que afetam o bairro de Jardim Atlântico Oeste.

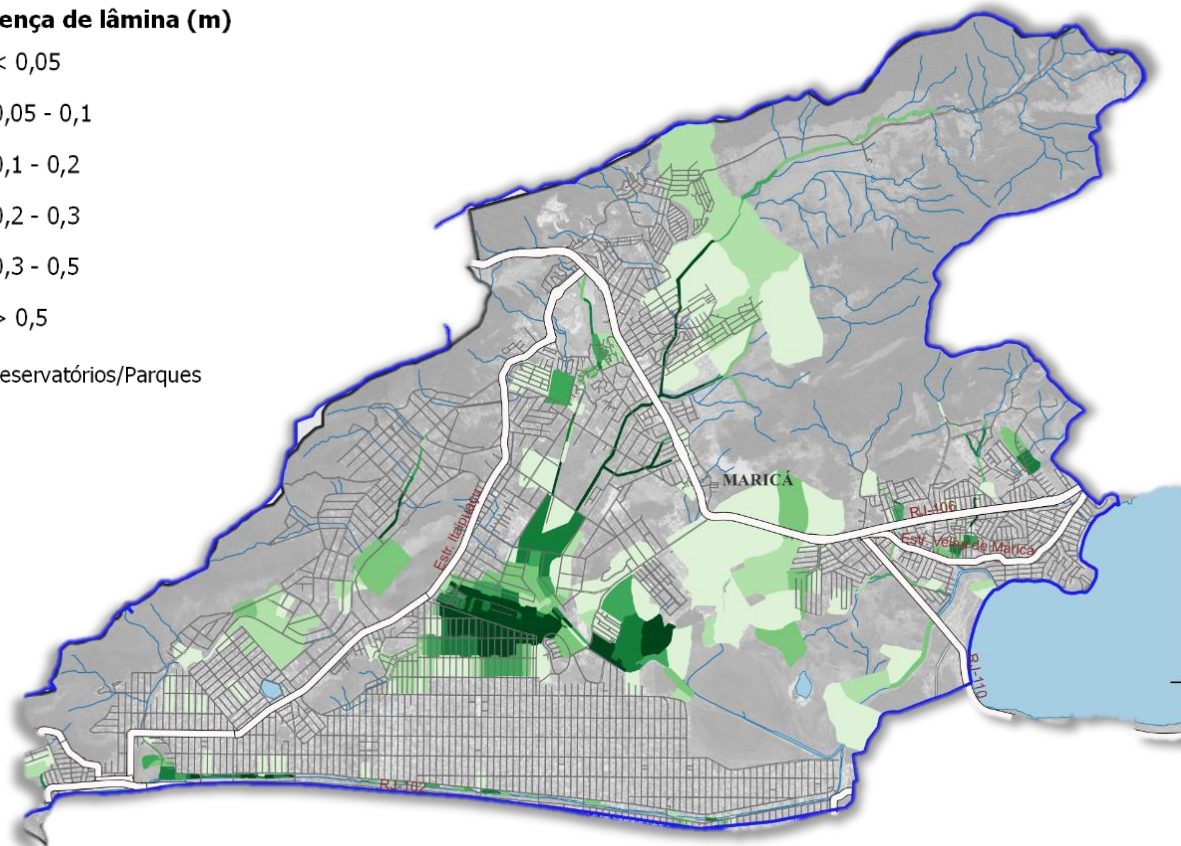
Emergencial

Lâmina d'água diferencial: Cenário desejável e horizontes emergencial e de longo prazo AP1

Diferença de lâmina (m)

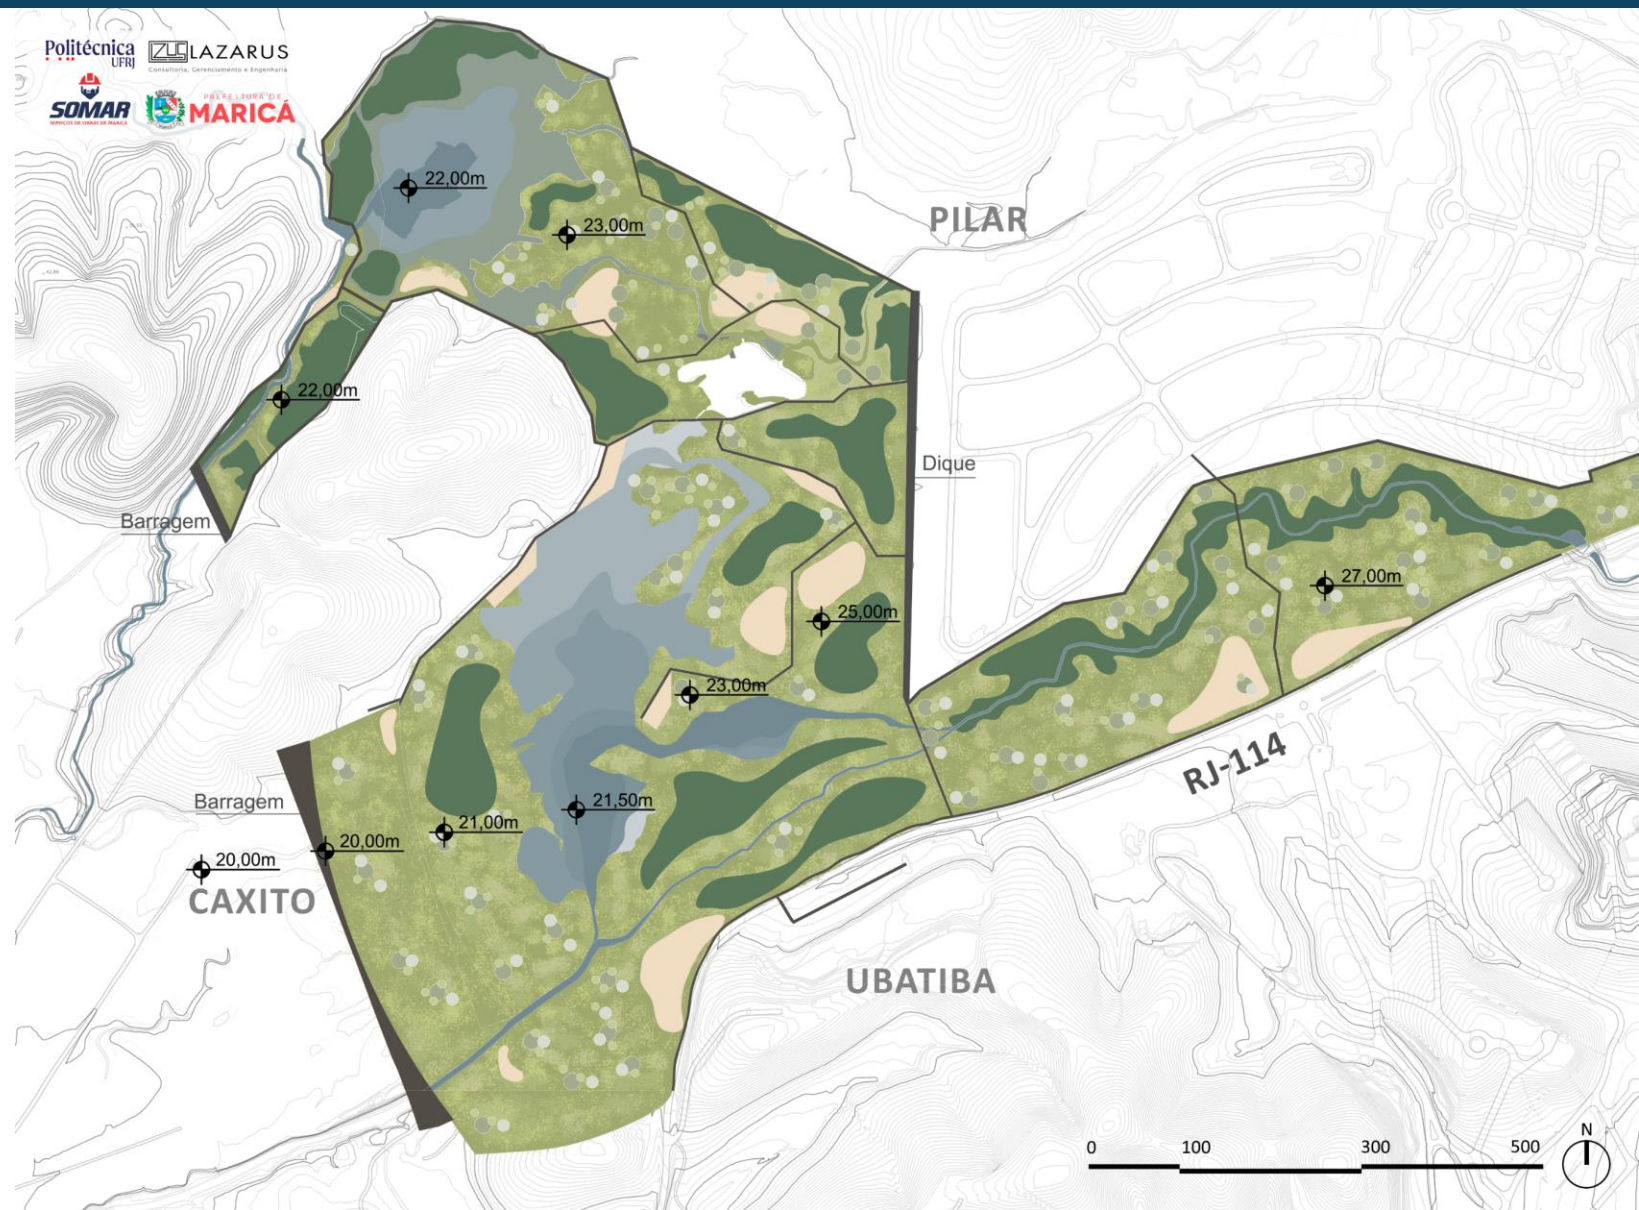
Parque Ubatiba

- ✓ Possui aproximadamente 1 km² e está situado em Pilar, na divisa com os Bairros de Ubatiba e Caxito, e às margens da Rodovia RJ-114.
- ✓ Baixa densidade construtiva e populacional, e proximidade com o Instituto Federal Fluminense (IFF), um dos ativos da região.

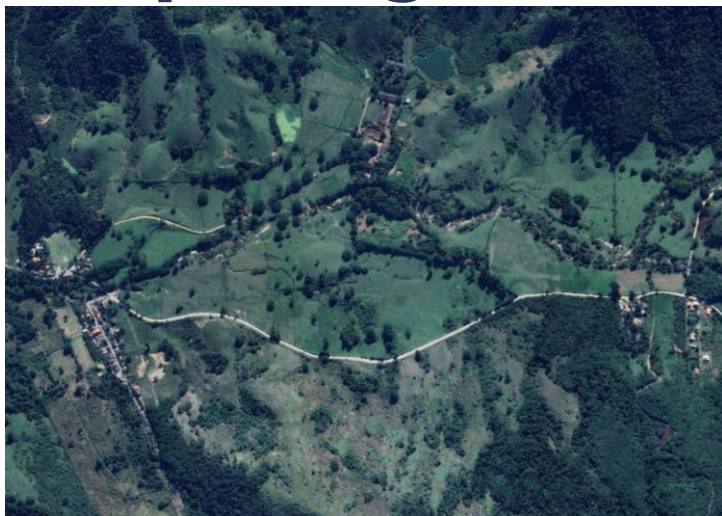
Parque Lagarto

- ✓ Localizado no cruzamento do Rio Ubatiba com a Estrada do Caxito, a montante da Bacia Hidrográfica do Rio Mumbuca/Ubatiba.
- ✓ Local de caráter rural, que apresenta maiores níveis de permeabilidade dos solos e baixa densidade populacional.

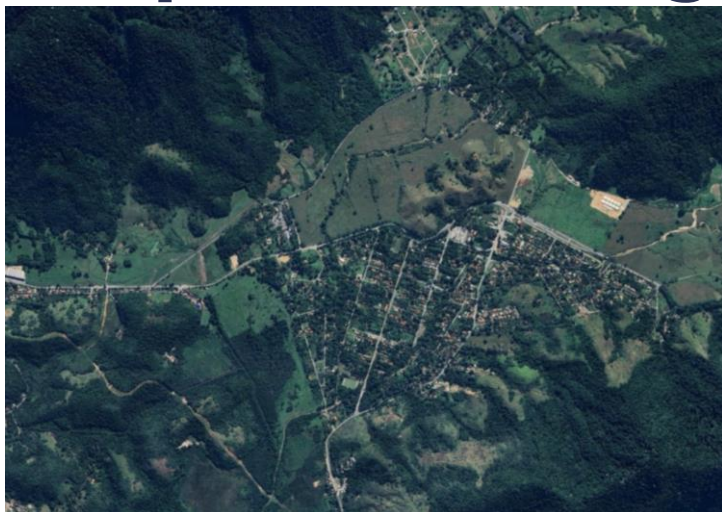
Parque Vale da Figueira

- ✓ Possui aproximadamente 2km² e é caracterizada como fundo de vale, entrecortada por diversos corpos hídricos intermitentes e perenes.
- ✓ A intervenção tem por objetivo mitigar os efeitos das cheias que ocorrem nos bairros adjacentes, como Vale da Figueira e Bananal.
